ADRES	Grote Staat 1 oost 6211 CT Maastricht
GEGEVENS	Oorspronkelijke functie: woonhuis Huidige functie: winkel-woonhuis
STATUS	Dominant bouwwerk
FOTO'S

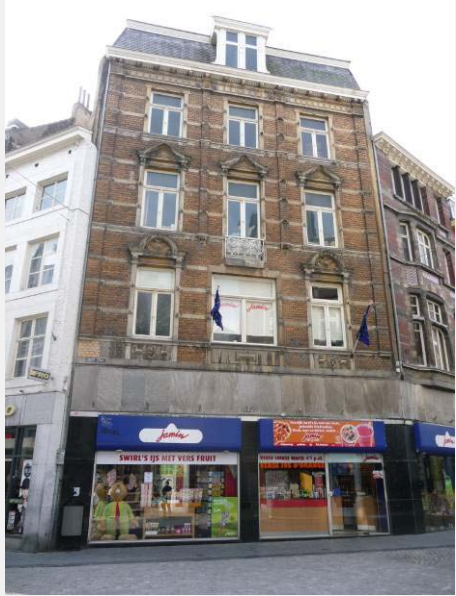
<p data-bbox="448 1066 603 1093"><i>Grote Staat 1 oost</i></p>
OMSCHRIJVING	<p data-bbox="448 1133 568 1160">Inleiding</p> <p data-bbox="448 1167 1404 1227">Woonhuis met een voorgevel in eclecticisme stijl uit 1897, gelegen binnen de bebouwde kom en binnen het beschermd stadsgezicht van Maastricht.</p> <p data-bbox="448 1261 611 1288">Beschrijving</p> <p data-bbox="448 1294 1404 1451">Hoekpand, op een driehoekige plattegrond, opgebouwd uit vier bouwlagen onder een schilddak, waarvan het voorste dakschild gedekt is met leien. In het voorste dakschild is een originele dakkapel met een plat dak, een geprofileerde kroonlijst en zijstijlen. Aan het dak bevindt zich een bakgoot met geprofileerde houten gootlijst op sierklossen en een tandlijst.</p> <p data-bbox="448 1458 1404 2018">De voorgevel heeft een moderne winkelpui op de begane grond, met twee glaspuien en een hoge kroonlijst van marmeren platen (late twintigste eeuw). Boven de begane grond is de gevel opgetrokken in gele verblendsteen met kunststenen banden, omlijstingen en sierelementen. De voorgevel heeft drie gevelassen. Er zijn hoeklisenen en vanaf de tweede kortere lisenen tussen alle vensterassen. Op de eerste verdieping zijn drie vensters. De buitenste vensters hebben kunststenen sieromlijstingen met diamantkoppen en een halfroond timpaan als bekroning. Ze hebben oorspronkelijke houten T-ramen met gedecoreerde raamstijl en geprofileerde hardstenen onderdorpels. In het midden is een breed venster met een vlakke kunststenen omlijsting met diamantkoppen. Het bezit een breed houten T-raam en een geprofileerde hardstenen onderdorpel. Onder de drie vensters zijn gestucte sierpanelen aangebracht. Op de tweede verdieping zijn in de buitenste gevelassen vensters met kunststenen omlijstingen met diamantkoppen en driehoekige timpanen. Ze bezitten oorspronkelijke houten T-ramen met gedecoreerde raamstijl en geprofileerde hardstenen onderdorpels. In het midden is een balkonpui met een vergelijkbare kunststenen omlijsting, een originele houten balkon deur en een gesmeed, decoratief Frans balkonhek. Op de derde verdieping zijn drie vensters met rechte, kunststenen omlijstingen met diamantkoppen, originele houten T-ramen met decoratieve middenstijl en geprofileerde hardstenen onderdorpels. De hoek- en</p>

tusselisenen zijn voorzien van kunststenen diamantkoppen. Onder de dakgoot is een gestucte sierlijst met vlakke diamantkoppen.
WAARDERING	<p>Het bouwwerk is “dominant” gewaardeerd vanwege zijn historisch-ruimtelijke samenhang en architectuurhistorische waarden en meer in het bijzonder omdat:</p> <ul style="list-style-type: none"> • het object deel uit maakt van de historische middeleeuwse stedenbouwkundige structuur van de binnenstad, waarvan de oorspronkelijke ruimtelijke structuur nog herkenbaar aanwezig is. • het object onderdeel is van en ondersteunend is aan een straatwand met voorgevels uit verschillende bouwperiodes, die een eenheid vormt door maatvoering en ritmering. • het object architectuurhistorische betekenis heeft vanwege de esthetische kwaliteit van het ontwerp van de bovenpui. • het ontwerp van de bovenpui een hoge mate van architectonische gaafheid bezit. • het bijzonder materiaalgebruik, een bijzondere detaillering en bijzondere ornamenten heeft, zoals de kunststenen sierelementen. <p>Waardevolle elementen die bijdragen aan bovengenoemde waardering zijn onder andere:</p> <ul style="list-style-type: none"> • de kunststenen banden, omlijstingen en diamantkoppen • de hardstenen vensterdorpels • de originele ramen • de balkonpui met hekwerk • de gootlijst • de originele dakkapel

RICHTLIJNEN	<p>Algemeen:</p> <ul style="list-style-type: none"> • Voor de algemene richtlijnen voor dominante en kenmerkende panden, alsmede de waardevolle cultuurhistorische elementen, zie paragraaf 2.1 van dit rapport. • Voor de algemene richtlijnen voor onderhoud en wijzigingen in cultuurhistorische attentiegebieden en beschermde stadsgezichten, zie paragraaf 2.3 van dit rapport. <p>Objectgericht:</p> <ul style="list-style-type: none"> • De huidige onderpui doet afbreuk aan de oorspronkelijke karakteristiek, omdat deze niet aansluit qua ritmering en materiaalgebruik. Indien de onderpui vervangen moet worden, de ritmiek en het materiaalgebruik van de bovenpui en indien mogelijk ook het oorspronkelijke ontwerp van de onderpui (zie bouwdoossier) leidend laten zijn.
